用排水施設等整備事業 河原地区

河原頭首工

令和3年度竣工

(令和4年3月発行)

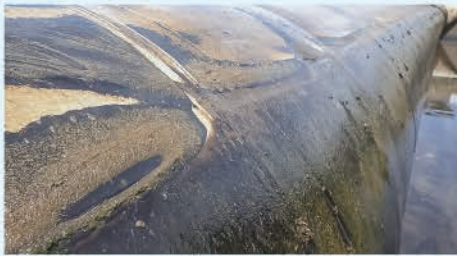
河原頭首工は、昭和50年代に農地災害復旧事業により築造されたゴム引布製起伏堰であるが、耐用年数の経過により堰本体・ゴム袋体及び給排気管の老朽化が著しく水管理及び維持管理に大変苦慮している。

ゴム袋体の老朽化状況

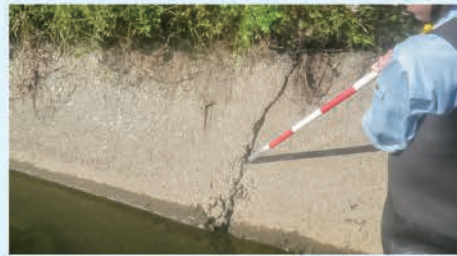
ブロック亀裂状況

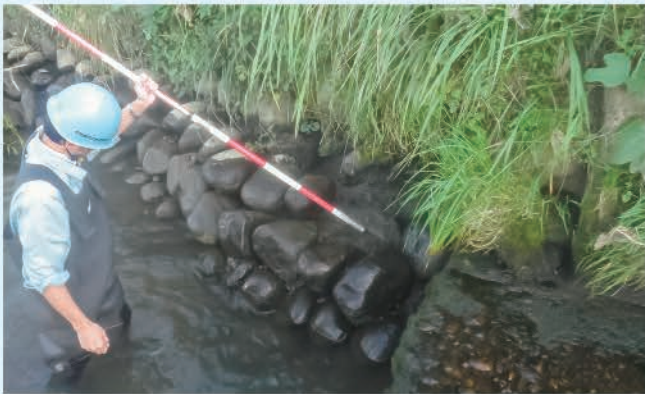
玉石積み護岸の崩れ状況 (H27.9.29)

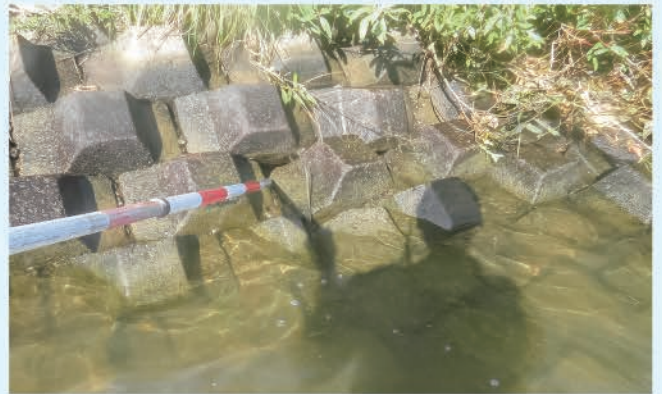
ブロック護岸変形状況 (H27.9.29)

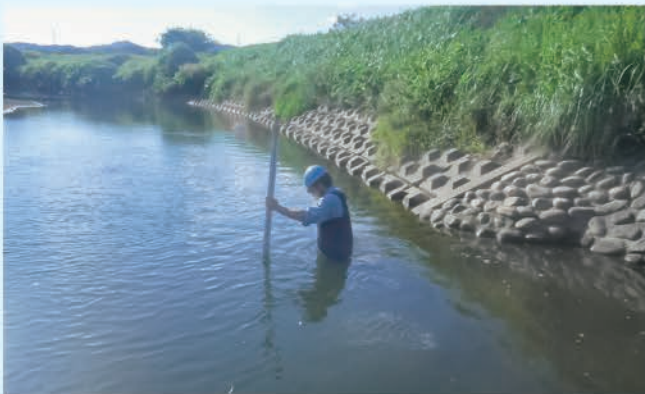
河床洗掘調査状況 (H27.9.29)

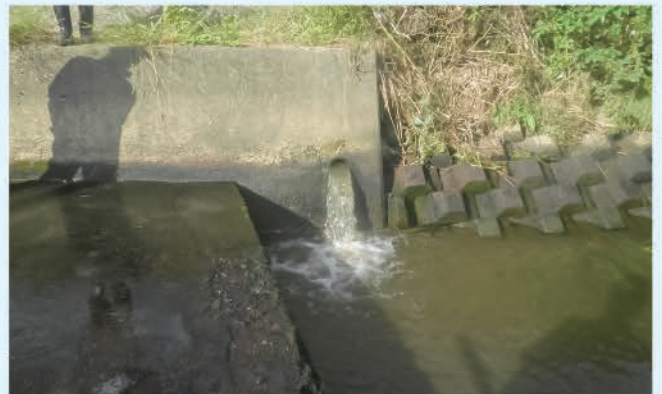
エプロン漏水状況 (H27.9.29)

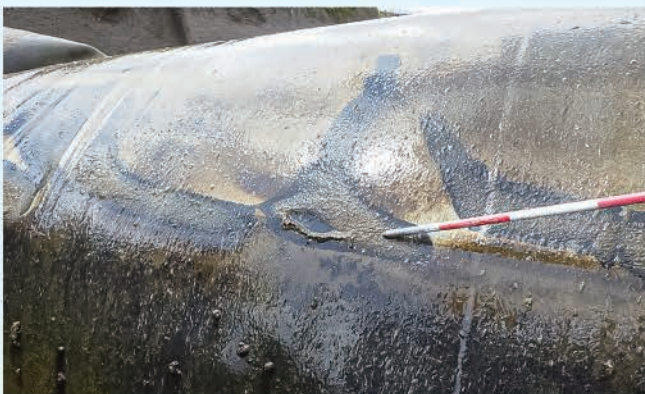
ゴム袋体老朽化状況 (H27.4.17)

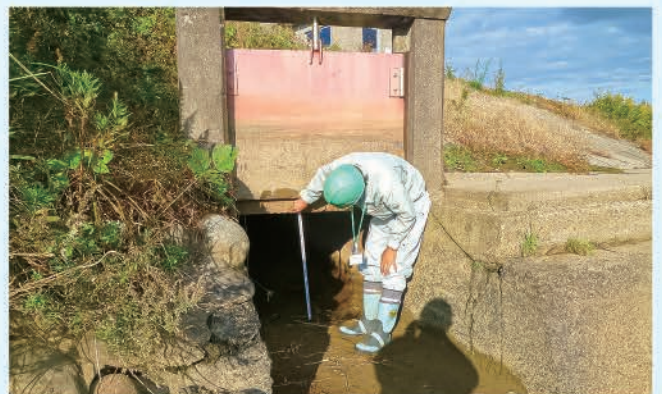
取水口状況 (H30.11.2)
