県営 農村地域防災減災事業（ため池整備）

岩田池地区

令和元年度竣工

富山県高岡農林振興センター

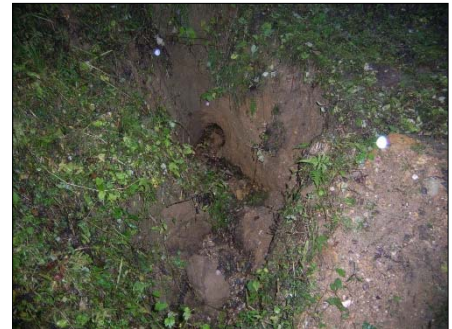
陥没漏水状況 (H19)
堤体右岸側の洪水吐横

岩田池は小矢部市街地より南西に位置し、一級河川砺波川支流により、明治以前に築造され、昭和 47 年に全面改修が行われている。堤体に目立った変形等は見られないものの、近年堤体下流中段付近にパイピング孔と思われる直径約 1.0m の陥没穴が見つかった。また、改修後 44 年が経過し、洪水吐や底樋等のコンクリート構造物は劣化が進んでおり、漏水により背面土が吸い出されて陥没が発生している箇所も見られる。したがって、今後堤体の変形が増大し安定性を損なう可能性が極めて高く、早急にため池堤体及び付帯施設の改修を行う必要があった。

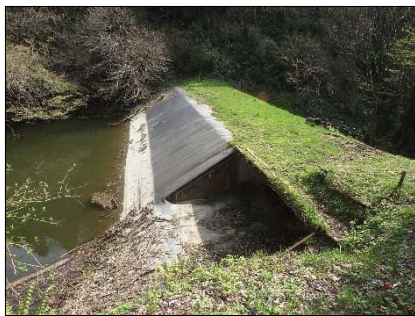
堤体状況（左岸側より望む）
遮水シート及び洪水吐

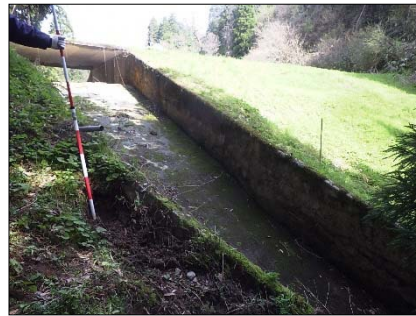
洪水吐状況（堤体上流望む）
洪水吐及び堤体

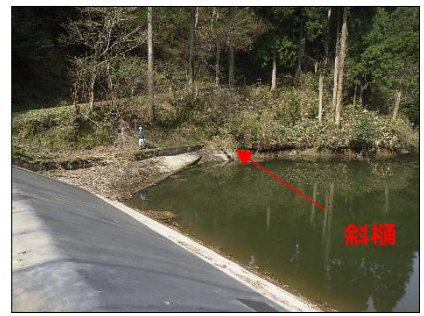
取水施設状況（右岸側より望む）
斜樋への管理用歩廊

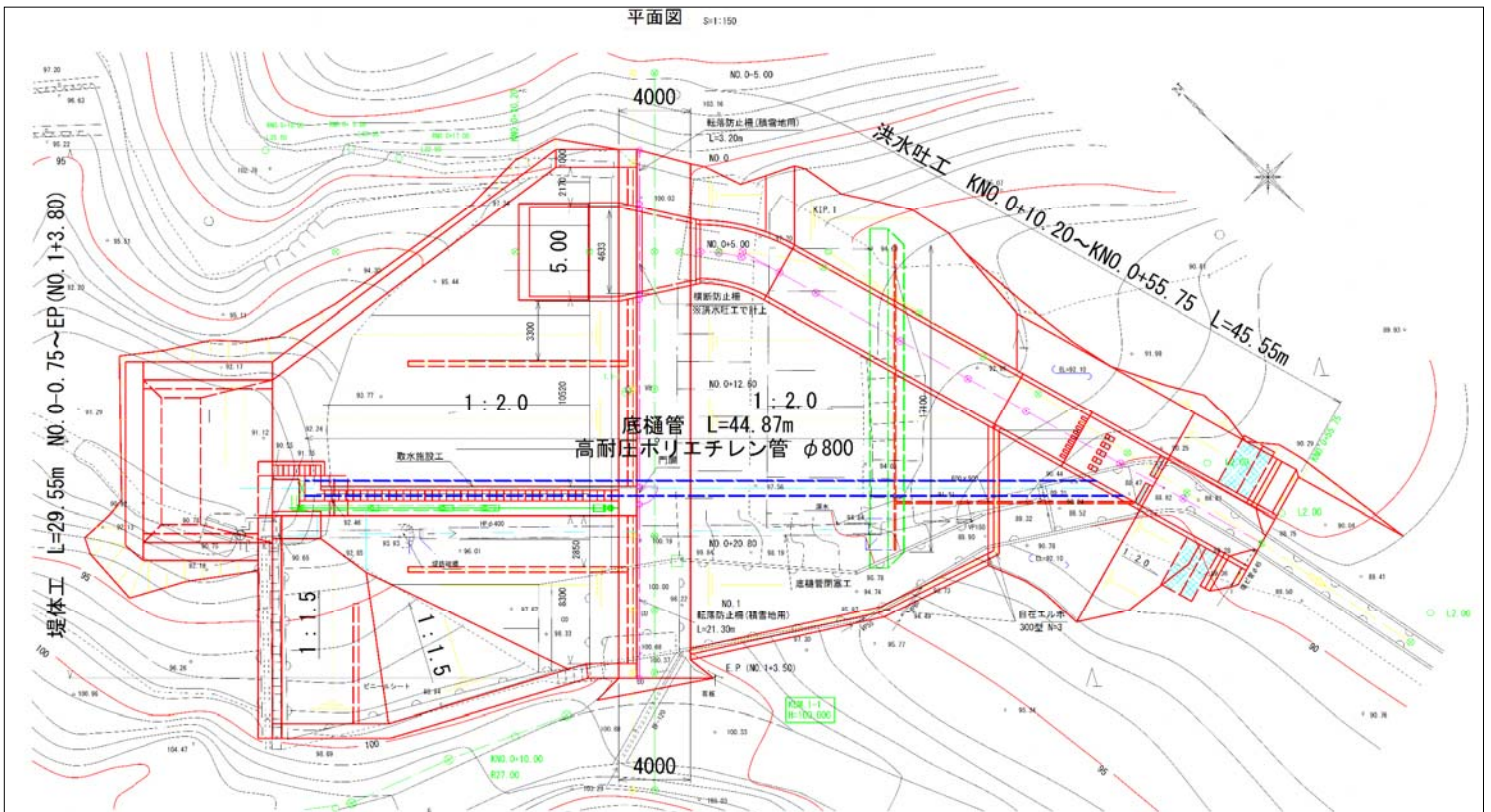
計画平面図

項目	内容
堤体	型式：表面遮水型（遮水シート（塩ビ）、布製型枠） 堤高 9.65m 堤頂幅 4.0m 堤長 29.55m 貯水深 7.56m
洪水吐	型式：正面越流堰型 延長 45.55m 洪水量 5.89m ³ /s
取水施設	流入部：斜樋型 鋼管巻立 導水路部：土砂吐ゲート SUS304 四方水密 800×800 底樋：高耐圧ポリエチレン管φ800 延長 44.90m
貯水量	11,200m ³
標高	堤高 100.40m 計画洪水位 98.99m 最大貯留水位 98.31m

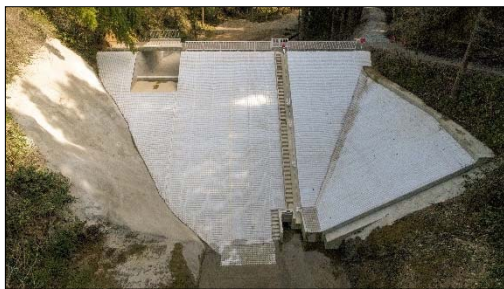
堤体状況（上空より望む）
布製型枠及び洪水吐

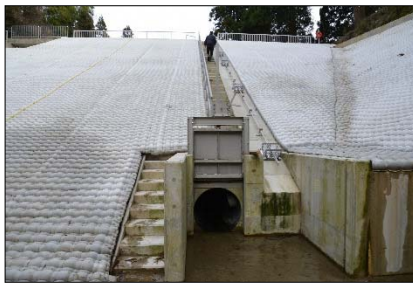
底樋状況
土砂吐水門

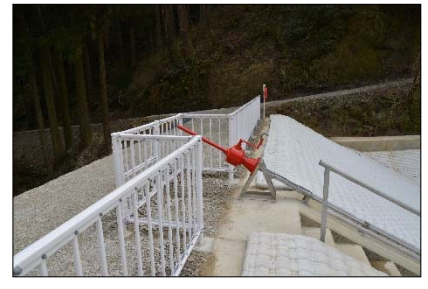
取水施設状況（右岸側より望む）
巻上水門
